## 第參章 河川環境調查

### 一、河川型態

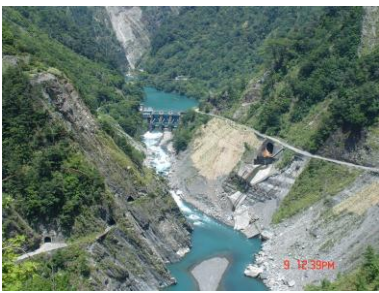
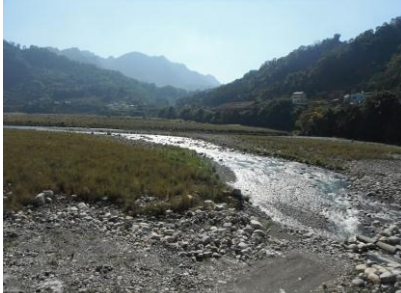
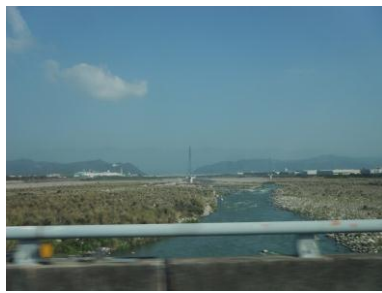
圖 3-2 河段區位特性一覽圖

河川治理為配合環境營造，亦需以治理河段的區位分類，河川依河段區位可分為山地型、丘陵型及平原型河段，其特性示如圖 3-2。

| <p>➤ 山地型河段</p> <ul style="list-style-type: none"> <li>• 谷地狹窄、坡陡流急</li> <li>• 大塊石或大卵石河床</li> <li>• 常有急灘與深潭</li> <li>• 常有喬木間雜灌木</li> <li>• 水質未受污染</li> <li>• 優良生態棲息環境</li> </ul> | <p>➤ 丘陵型河段</p> <ul style="list-style-type: none"> <li>• 谷地較寬形成洪水平原</li> <li>• 砂洲、礫石灘及卵石河床</li> <li>• 植生漸變為雜木與灌木</li> <li>• 生態棲地受人工構造物影響</li> <li>• 水質漸受污染</li> <li>• 生態棲息環境偶遭破壞</li> </ul> | <p>➤ 平原型河段</p> <ul style="list-style-type: none"> <li>• 洪水平原寬廣、水流和緩</li> <li>• 淤泥及淤砂河床</li> <li>• 低水曲流蜿蜒</li> <li>• 河灘地常作耕地使用</li> <li>• 水污染嚴重</li> <li>• 生態棲息環境不佳</li> </ul> |

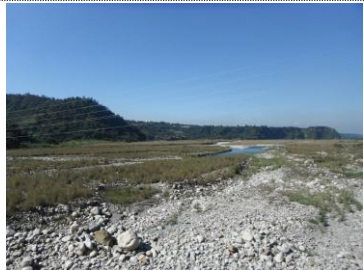
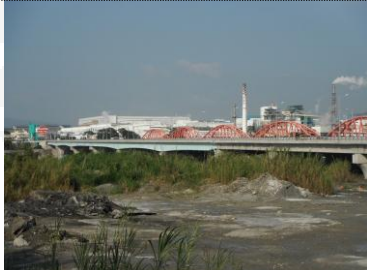
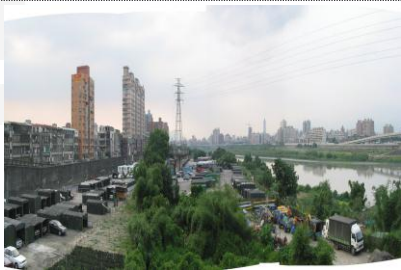
圖 3-3 周邊土地利用特性一覽圖

河川周邊土地利用為河川環境營造必須考量的因素，河川依周邊土地利用情形區分為鄉野型，村鎮型及都市型河段，其特性示如圖 3-3。

| <p>➤ 鄉野型河段</p> <ul style="list-style-type: none"> <li>• 開發程度較低</li> <li>• 住宅農舍零星散布</li> <li>• 具田野景觀</li> <li>• 偏向自然之環境</li> </ul> | <p>➤ 村鎮型河段</p> <ul style="list-style-type: none"> <li>• 中密度開發</li> <li>• 中小型密集式居住型態</li> <li>• 具農地村莊風貌</li> <li>• 自然人文結合之環境</li> </ul> | <p>➤ 都市型河段</p> <ul style="list-style-type: none"> <li>• 高密度開發</li> <li>• 住宅工商密集</li> <li>• 具都市風貌</li> <li>• 偏重人文特質之環境</li> </ul> |

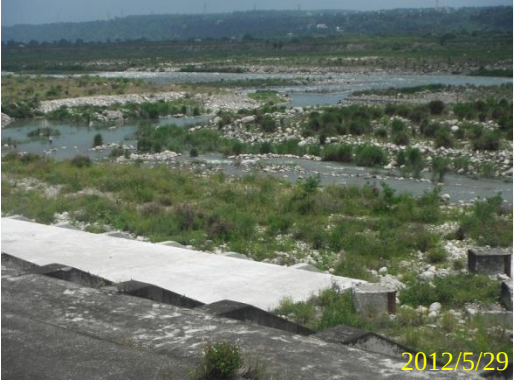
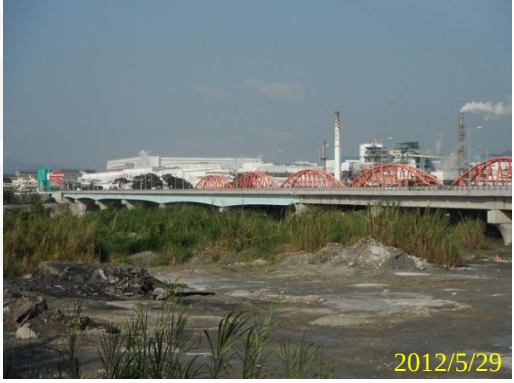
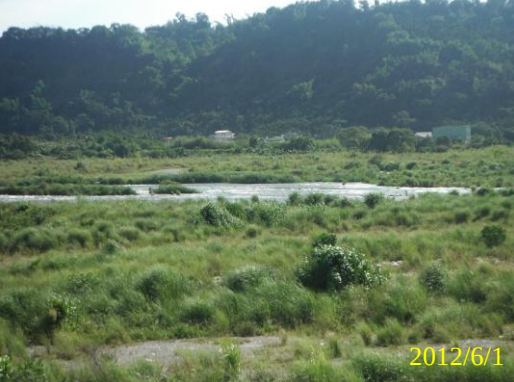
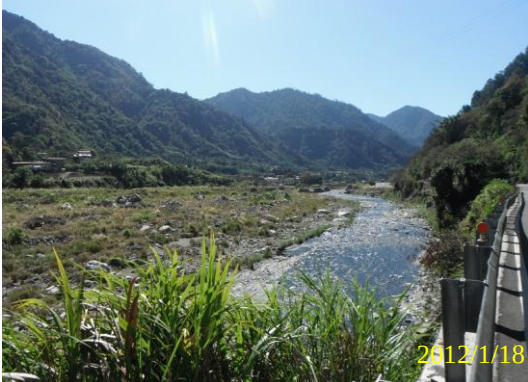
圖 3-5 大甲溪河系周邊土地利用分類圖

大甲溪河口至天輪壩之間，兩岸大多為農村、雜林及未使用之土地，土地利用屬於鄉野型，而靠近石岡壩之河段，如豐原及東勢地區，兩岸工廠及住宅林立，開發程度中等屬於村鎮型；石岡壩至龍安橋之間，兩岸大部份為林地或是種植果樹，屬於鄉野型。

龍安橋以上河段，兩岸開始進入河谷地形，除谷關、裡冷及松鶴等地勢較平坦而有部分聚落聚集外，兩岸大多為林地，開發程度低。自石岡壩至德基壩之間河段皆屬於鄉野型態，詳表 3-4 及圖 3-4。

| <p>鄉野型河段<br/>(大甲溪下游段)</p> | <p>村鎮型河段<br/>(大甲溪中游段)</p> |
| <p>鄉野型河段<br/>(東勢大橋上游)</p> | <p>鄉野型河段<br/>(大甲溪上游段)</p> |

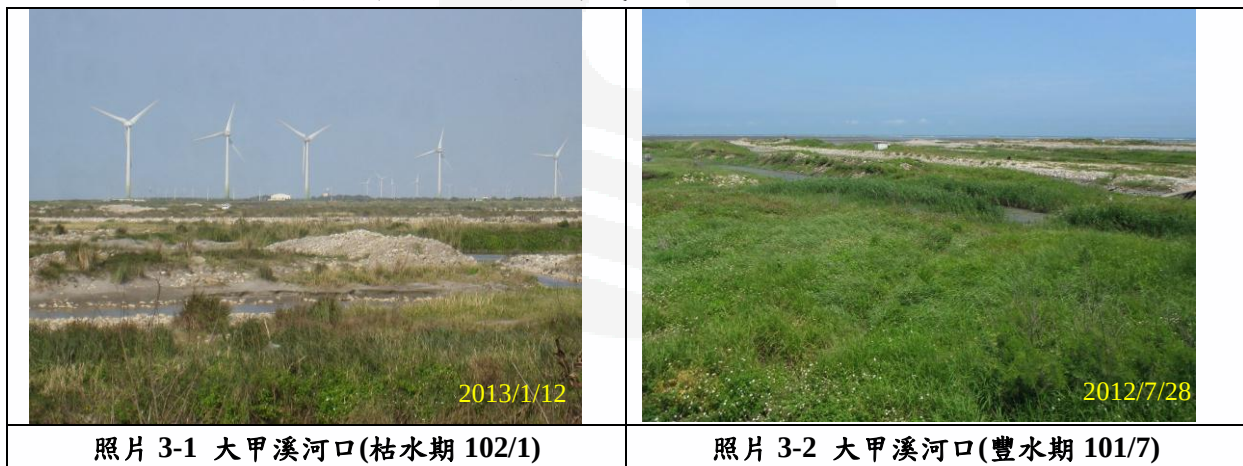
大甲溪河口經現勘及航拍圖判定後，其河川型態顯為辮狀河川，河寬約 1~2 公里，河床內砂洲遍布，植生覆蓋良好，水域型態以淺瀨、淺流與深流為主及凹岸處有零星深潭。河床底質以泥砂為主，夾雜些許圓礫石，河岸兩側均已建置水泥護岸及堤防。由照片 3-1~3-2 可明顯看出豐水期因水量充足，水岸兩旁植生較枯水期豐富茂密。

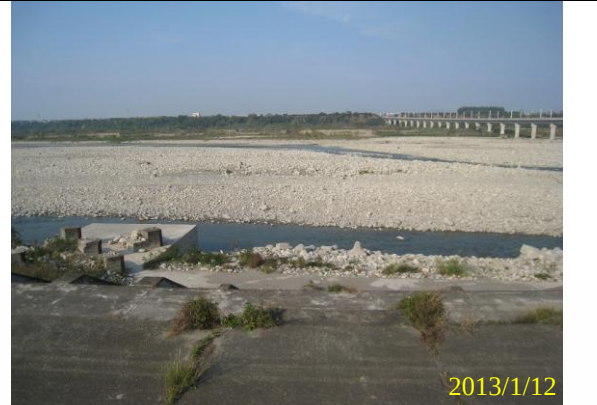
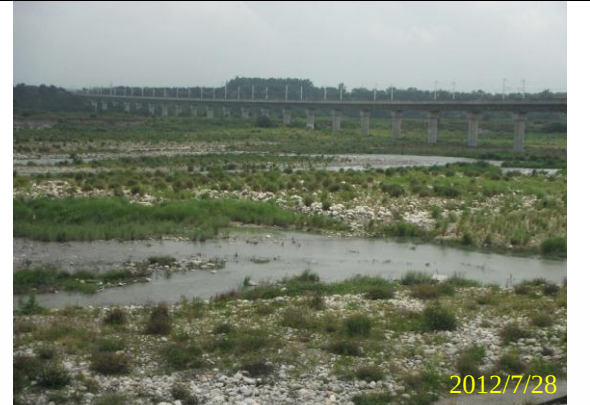
| <p>照片 3-3 高速鐵路橋(枯水期 102/1)</p> | <p>照片 3-4 高速鐵路橋(豐水期 101/7)</p> |

高速鐵路橋距河口位置約 1.3 公里，河川型態仍歸類為辮狀河川。最大水面寬約 100 公尺，水量大且湍急，夾雜部分砂洲，水域型態以深流及淺流為主，臨岸側有岸邊緩流，另在橋墩附近出現部分淺瀨。河床底質以礫石居多，豐水期溪濱植物較枯水期豐盛，此河段右岸因有高灘地地勢較高，並無堤防設施，惟常有崩塌情形發生，而左岸則有堤防設施保護。綜合以上，此處豐枯水期棲地環境變化劇烈，詳照片 3-3~3-4。

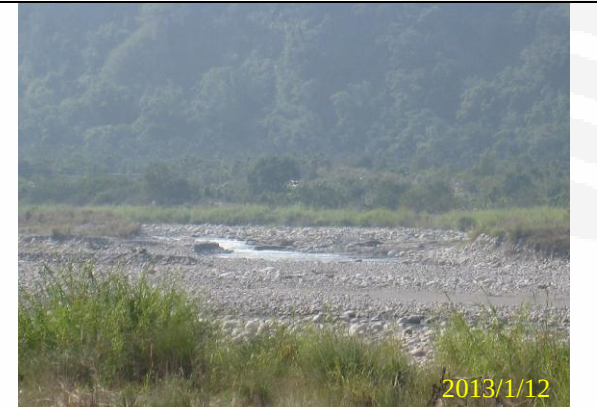
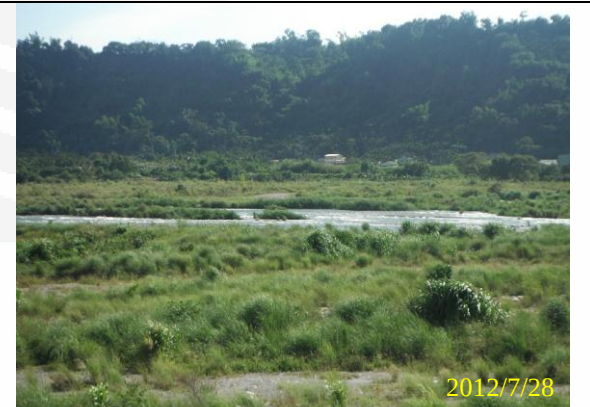
| <p>照片 3-5 東勢大橋(枯水期 102/1)</p> | <p>照片 3-6 東勢大橋(豐水期 101/7)</p> |

東勢大橋位於石岡壩上游約 6 公里，本河川型態仍歸類為辮狀河川，最大水面寬約 200 公尺，水體清澈透明且水量豐富，河川水域型態主要以深流及淺流為主，臨岸側因圓礫石堆積與親水性植物較繁盛，水域型態轉為岸邊緩流及淺瀨。河床底質以圓礫石及泥砂居多，豐水期溪濱植物相當豐盛，植生覆蓋良好，河岸兩側部分為水泥護堤，詳照片 3-5~3-6。

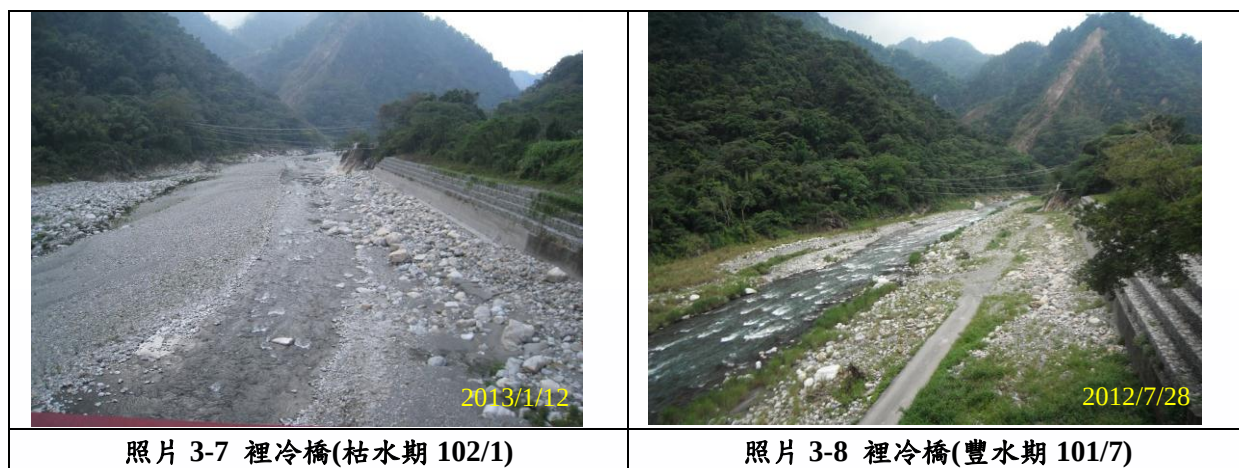
裡冷橋位於大甲溪中游段，因已逐漸進入山谷地區，河川型態歸類蜿蜒河川，最大水面寬約 30 公尺，水體清澈透明且水流平緩，水域型態以淺瀨及淺流為主，部分夾雜深流，臨岸側水域型態為岸邊緩流，詳照片 3-7~3-8。橋梁下游河床底質以卵石為主，夾雜些許礫石與泥砂，左岸為天然河谷山壁，豐水期植生覆蓋良好，部分河段右岸為蛇籠護岸。

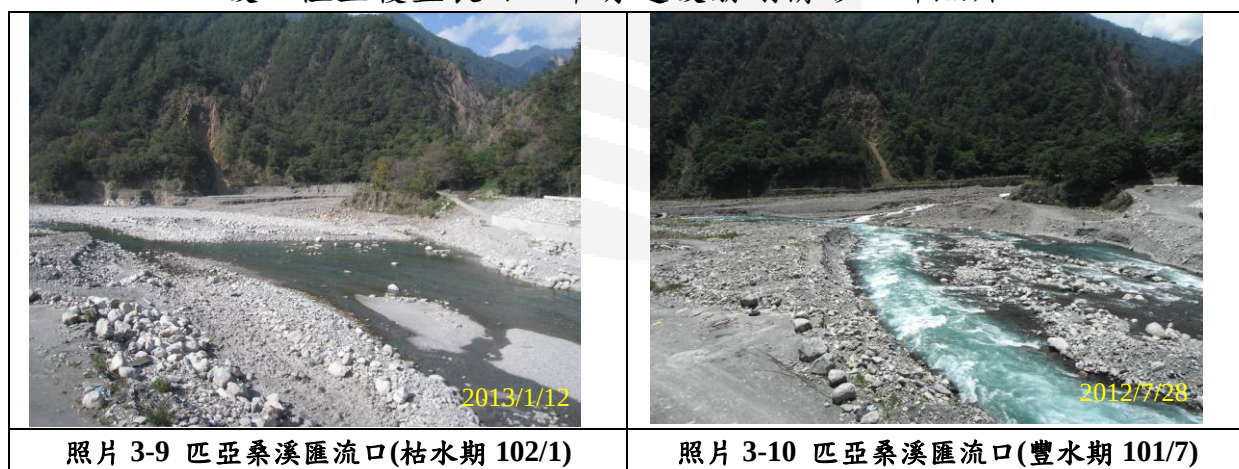
匹亞桑溪匯流口位於大甲溪上游段(即谷關壩上游約 2 公里處)，最大水面寬約 50 公尺，水體顏色澄澈透明且水量豐富，水域型態以深流為主，淺瀨及淺流相夾雜，臨岸側則有時出現岸邊緩流。河床底質以礫石及卵石為主，夾雜些許小礫石。兩岸除台電青山辦公室河段設置有護岸外，其餘河段均為自然護坡，植生覆蓋良好，常有邊坡崩塌情形，詳照片 3-9~3-10。

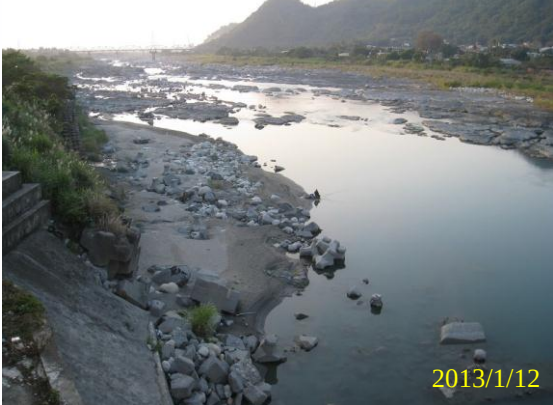
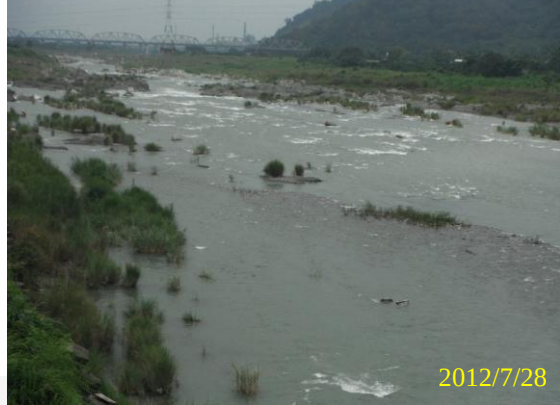
| <p>照片 3-11 石岡壩下游(枯水期 102/1)</p> | <p>照片 3-12 石岡壩下游(豐水期 101/7)</p> |

埤豐橋位於石岡壩下游約 200 公尺，河川型態歸類為蜿蜒河川，最大水面寬約 100 公尺，水體清澈透明且水流平穩，棲地型態部分，左岸以淺瀨或淺流為主，右岸多為深流，另於橋下兩側出現深潭及深流，詳照片 3-11~3-12。河床底質以圓礫石及沉積泥層為主，小卵石所佔的比例較少，兩岸植生覆蓋良好，

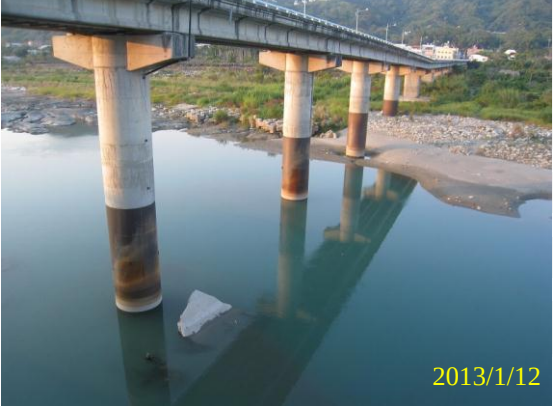
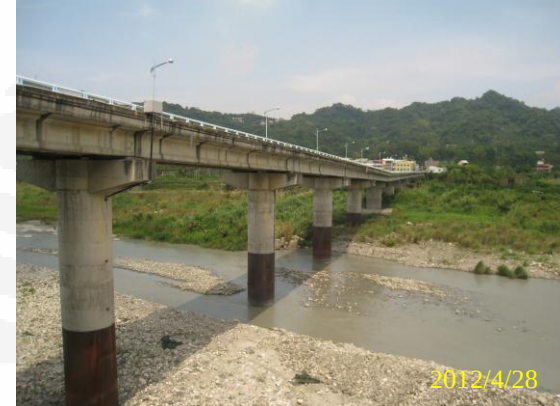
| <p>照片 3-13 石岡壩下游(102/1)</p> | <p>照片 3-14 石岡壩下游(101/4)</p> |

惟水量、水深及流速常受石岡壩放水所影響。此處受石岡壩影響呈現嚴重沖刷且有峽谷化的趨勢，以埤豐橋正下方棲地現況調查(照片 3-13)對照民國 101 年 4 月時的實地現勘(照片 3-14)，橋墩周圍受嚴重沖刷而流失，短短不到一年的時間內此處棲地環境已面臨相當程度的改變。

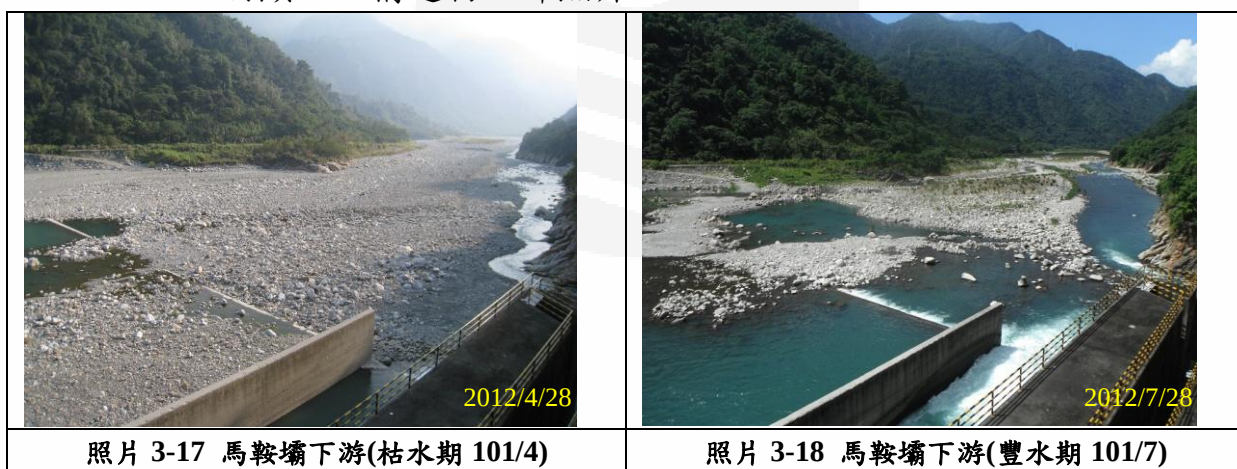
馬鞍壩位於龍安橋上游約 9 公里處，河川型態歸納為蜿蜒河川，最大水面寬約 30 公尺，水體透明清澈，豐、枯水期時水量、水深及流速受馬鞍壩影響，平常水域型態以淺流及淺瀨為主，放水時水域型態轉為深流及深潭。河床底質以礫石及小卵石居多，濱溪植物豐富，兩岸為山谷地形，植生覆蓋良好且無明顯人工構造物，詳照片 3-17~3-18。

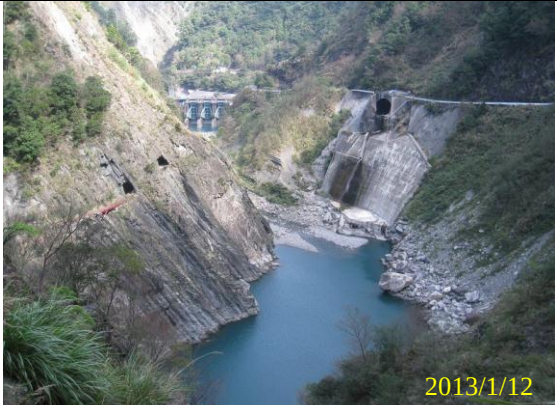
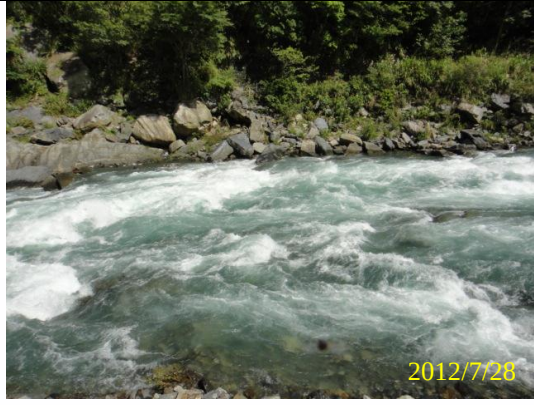
| 照片 3-23 青山壩下游(枯水期 102/1) | 照片 3-24 青山壩下游(豐水期 101/7) |

青山壩位於大甲溪上游段，河川型態歸納為蜿蜒河川，最大水面寬約 20 公尺，水體顏色澄澈透明，水量極大，水域型態以淺流、淺瀨及深流為主。河床底質以卵石及塊石為主，兩岸均為自然垂直峭壁，植生覆蓋相當良好，少有人為開發，詳照片 3-23~3-24。

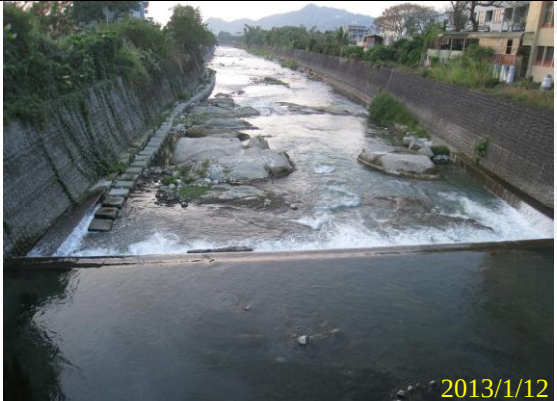
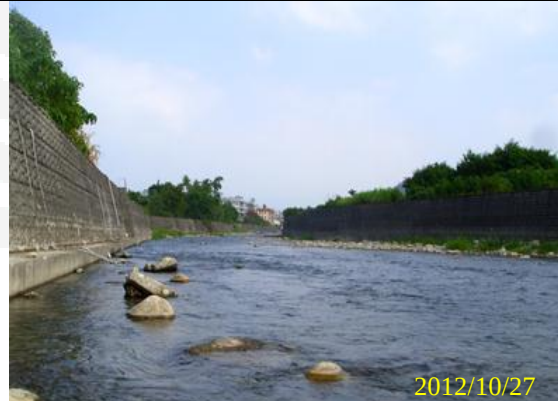
| 照片 3-25 食水嵙溪(枯水期 102/1) | 照片 3-26 食水嵙溪 (豐水期 101/10) |

食水嵙溪位於大甲溪中下游段，河川型態歸納為順直河川，最大水面寬約 10~12 公尺，水體顏色呈現青綠色，主要係水中附著性藻類相當繁多，水量極大，水域型態以淺瀨與淺流為主，少部分為深流。河床底質以圓石為主，夾雜礫石與泥砂，兩岸均為水泥化垂直人工護岸，植生覆蓋相當差，人為開發程度相當嚴重，詳照片 3-21~3-22。

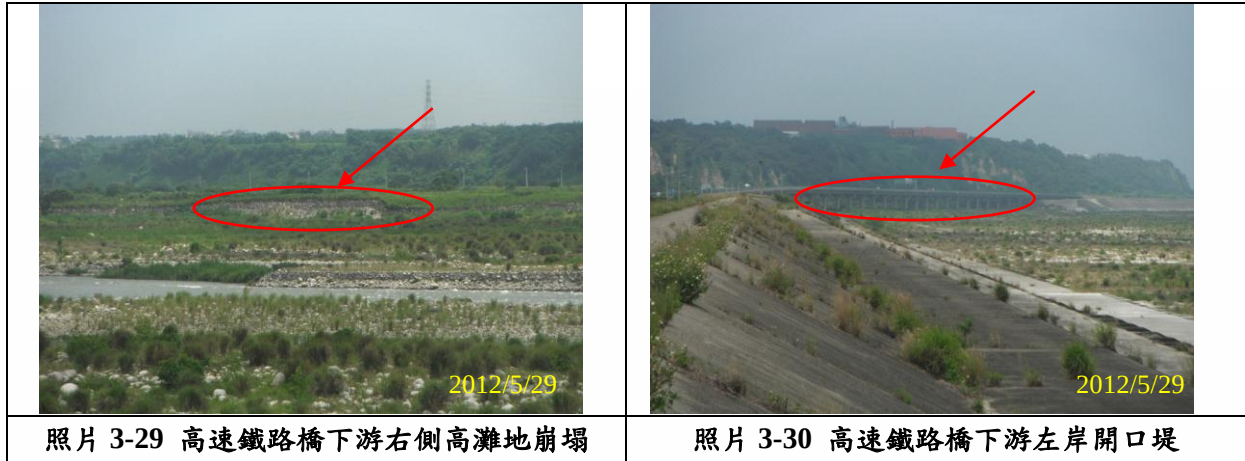
本河段位於大甲溪下游，高速鐵路橋下游左岸除軟埤溪排水注入大甲溪河段尚未整治外，其餘河段均有堤防護岸保護；右岸則尚未有堤防護岸保護，其高灘地大多做為農地使用，且

部分土地有崩塌情形，此河段平日及假日較顯少人出入。鐵路橋下游左岸則設有一土方堆置場及數個砂石場，平時則常有砂石車出入頻繁，詳照片 3-29~30。

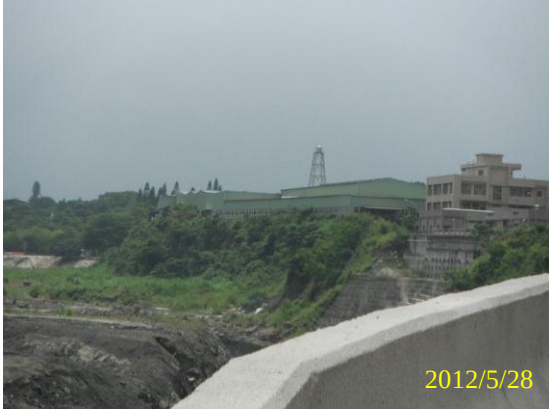
| <p>照片 3-33 埤豐橋上游左岸污水處理廠</p> | <p>照片 3-34 埤豐橋下游右岸</p> |

埤豐橋位於石岡壩下游，河道左岸設有護岸保護，右岸則為自然護坡。橋之兩側大多為民房住宅，右岸部分高灘地則做為農田及果園使用。另大甲溪與食水崙溪匯流處則設有石岡水源特定區污水處理廠，專門處理石岡、東勢及新社等地區之廢污水。埤豐橋下游之舊山線鐵路橋為后豐鐵馬道及東豐自行車

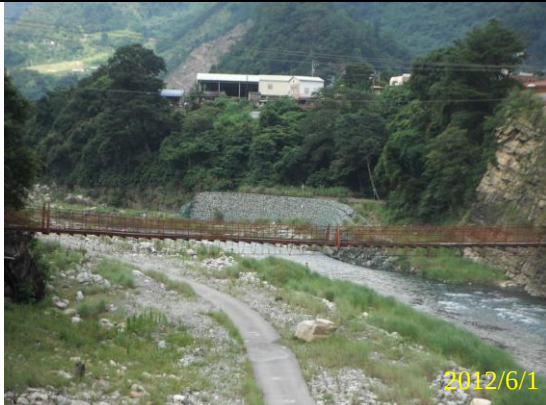
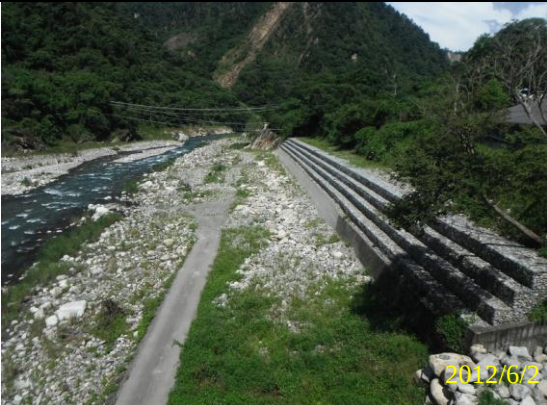
| 照片 3-45 裡冷橋下游右岸護岸 | 照片 3-46 裡冷橋上游左岸護岸 |

裡冷橋為裡冷部落對外主要聯絡要道，橋之上下游部分河段設有護岸保護，而台 8 線道緊鄰河岸，沿岸風景秀麗，假日常有開車至谷關遊玩民眾與愛好騎自行車之民眾經過。兩岸可利用之空間較少，土地使用則以果園、自然林地及零星住宅為主，詳照片 3-45~46。

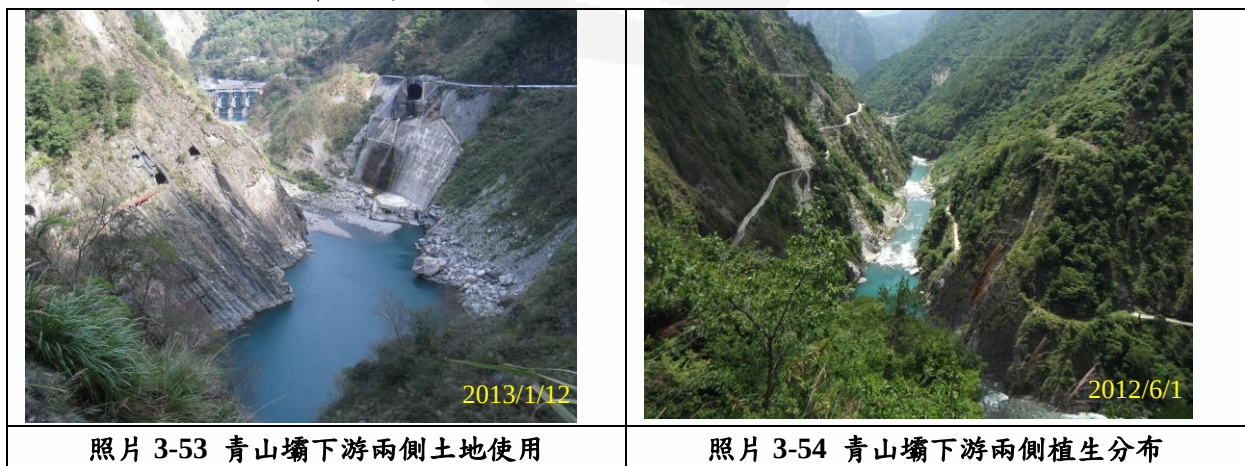
此河段位於大甲溪上游，河道兩岸山壁直聳，幾乎無可利用之空間，加上現已有管制出入，僅當地居民及相關工程人員出入外，已少有人為活動。此河段均為自然護岸，除部分山坡有崩塌情況施以人工護坡保護外，大部分河岸兩側植生覆蓋良好，詳照片 3-53~54。

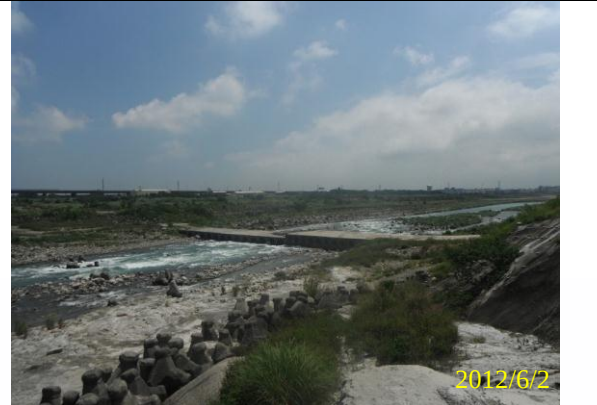
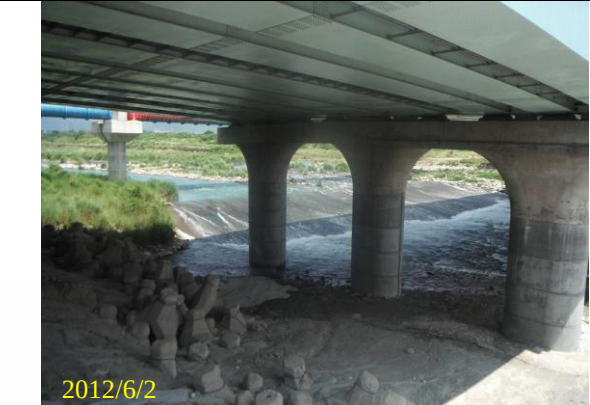
| <p>照片 3-59 后豐大橋下游固床工</p> | <p>照片 3-60 后豐大橋下固床工</p> |

鄰近后豐大橋河段兩岸有堤防保護，水泥化較為嚴重，且河道中多處設置有固床工，影響視覺景觀，惟經民國 102 年 4 月現場調查後，后里大橋與自來水管橋間之固床工已拆除。受鄰近工廠排放廢污水影響，水質污染較為嚴重偶有臭味，因此於調查期間並無發現民眾在此進行相關水域空間利用，詳照片 3-59~60。

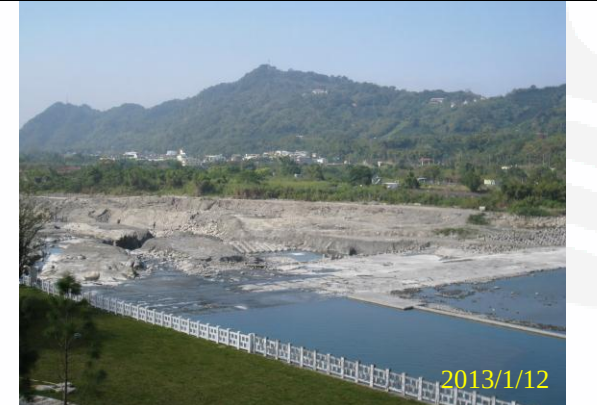
| <p>照片 3-61 石岡壩下游工程施作</p> | <p>照片 3-62 埤豐橋下游民眾垂釣</p> |

埤豐橋上游至石岡壩河段因石岡壩基礎保護工程施作導致河道內土堆及水泥石塊遍布，河川整體自然景觀遭受破壞，直至埤豐橋下游河段方保有自然環境景觀，調查期間發現平日及假日均有些許民眾在河岸邊進行垂釣，並無發現其他水域利用情形，詳照片 3-61~62。

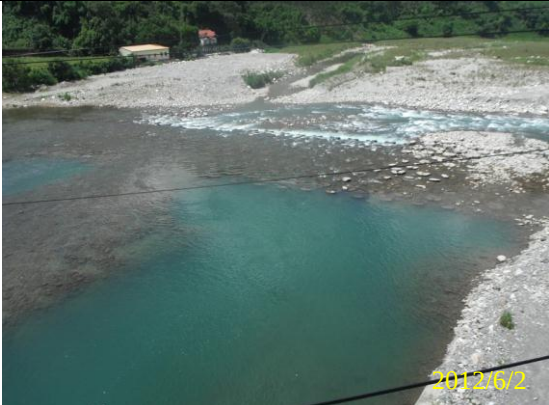
| <p>照片 3-67 天福大橋下游固床工</p> | <p>照片 3-68 天福大橋下民眾垂釣</p> |

調查期間發現天福大橋下游目前已完成固床工工程施作，水質已較施工期間清澈許多，並於橋之上下游側形成局部人工深潭，使得此處棲地環境形成多元化。調查期間亦發現平日及假日皆有民眾在此進行垂釣，詳照片 3-67~68。

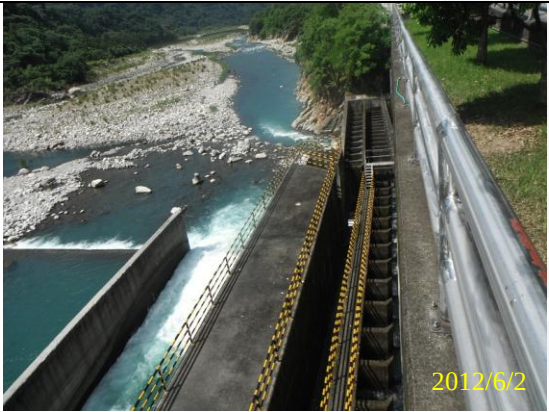
| <p>照片 3-69 馬鞍壩右側魚道使用</p> | <p>照片 3-70 馬鞍壩下游民眾垂釣</p> |

馬鞍壩位於大甲溪中上游段，為水力發電單一標的，壩體右側有設置魚道，以維護大甲溪魚類生態平衡。於調查期間發現平日與假日皆有民眾於壩下人工深潭處進行垂釣，詳照片 3-69~70。
